FRÜHZEITIGER VERSCHLEISS - WARUM UNSERE PRODUKTE ZU FRÜH KAPUTT GEHEN

SS18-09-BM_FRÜHZEITIGER_VERSCHLEISS_PRODUKT_WIESER-
HÖRMANN

1 Kurzzusammenfassung

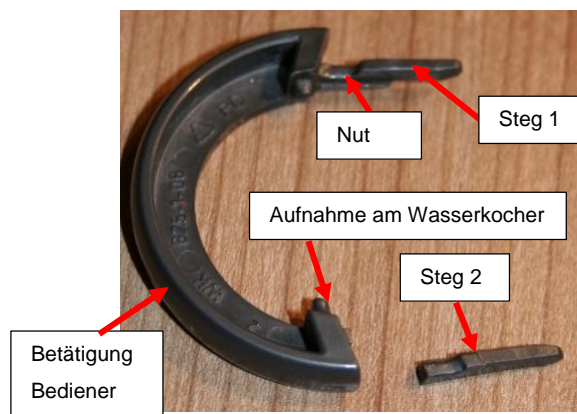
Abbildung 2: defektes Originalteil

Für die bessere Einschätzung des Schadens wurde der Wasserkocher zerlegt. Die
beiden Stege betätigen den Schalter im Inneren des Wasserkochers. Der Einschalter
ist aus Polycarbonat gefertigt. Dieses Material ist ein verhältnismäßig widerstands-
fähiger Thermoplast. Polycarbonat weist eine Wärmeformbeständigkeit von 125 °C und
eine Bruchdehnung von 120% auf [2]. Abbildung 2 zeigt den defekten Einschalter.
Hierbei fällt die Einkerbung bzw. Nut am Übergang zum Inneren des Wasserkochers
auf. Für die Nut konnte keine technische Funktion identifiziert werden. Die vermeintli-
che Einsparung von Material an dieser Stelle macht keinen Sinn.

Zur Behebung des Schadens wird ein 3D-Drucker verwendet.

Der neue Einschalter wird im 3D-Zeichenprogramm Creo modelliert und an der
Schwachstelle verbessert. Aus dieser Datei wird mit Hilfe eines 3D-Druckers der neue
Einschalter additiv aus Polymilchsäure gefertigt.

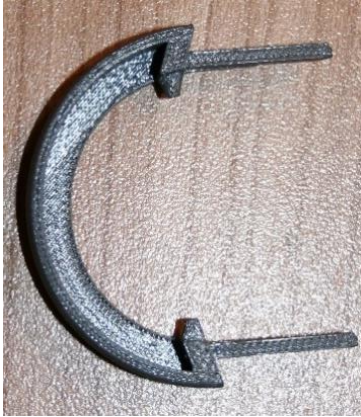
Abbildung 3: 3D gedrucktes Ersatzteil

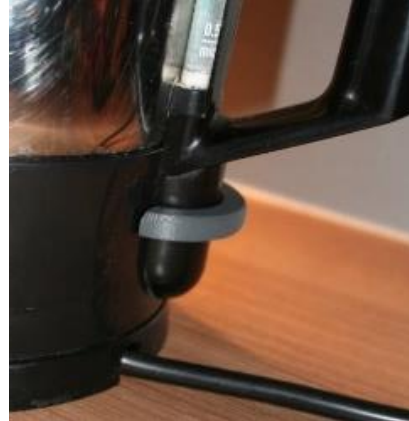
Abbildung 4: Wasserkocher mit neuem Einschalter

Abbildung 3 zeigt den neuen Einschalter und Abbildung 4 stellt diesen im eingebauten Zustand dar. Der Wasserkocher wird nach dem Zusammenbau erfolgreich auf seine Funktion getestet. Der Verdacht geplanter Obsoleszenz liegt nahe, da die Nut im alten Einschalter für den Betrieb nicht notwendig ist. Der Vergleich der beiden Einschalter (Abbildung 5) am offenen Gerät zeigt dies sehr deutlich.

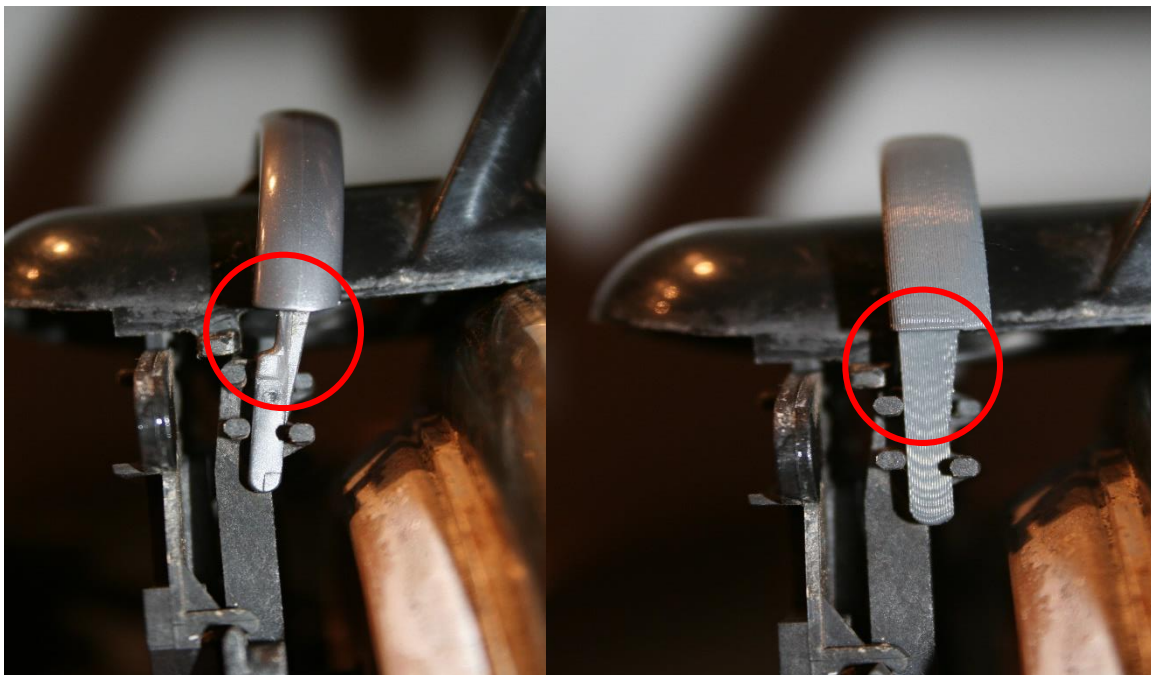
Abbildung 5: Vergleich der beiden Einschalter

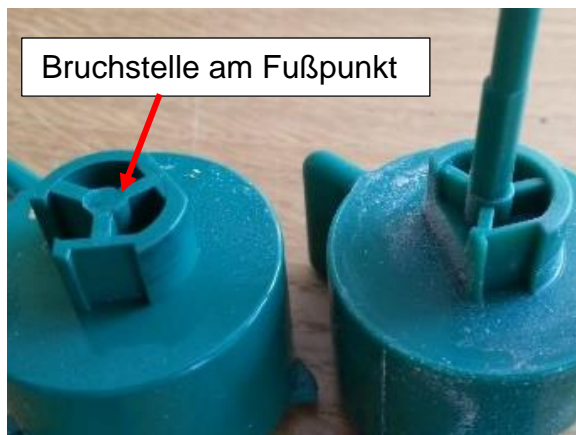
Abbildung 6: Vergleich defekter/intakter Schalter

Bei den untersuchten Rührgeräten 4, 5 und 6 ist dieser Stift an seinem Fußpunkt abgebrochen, was dazu führt, dass das Gerät zwar eingeschaltet, die Drehzahl jedoch nicht mehr verstellt werden kann. Abbildung 6 zeigt den defekten im Vergleich zu einem intakten Schalter. Da die Endlagen des Schalters begrenzt sind, wird ein Gewaltbruch durch den Bediener ausgeschlossen. Der Übergangsbereich vom Stift auf die

drei Stege ist scharfkantig ausgeführt. Eine Maßnahme, um die Kerbwirkung der abrupten Querschnittsänderung zu mindern, ist nicht erkennbar [7]. Das Wissen um die Kerbwirkung erlangt der Maschinenbau-Student bereits im Grundstudium, dennoch scheint dies nicht berücksichtigt. Das Projekt stellt nur eine Momentaufnahme dar, dennoch wurden drei Geräte dieser Baureihe mit dem selben Defekt gefunden.

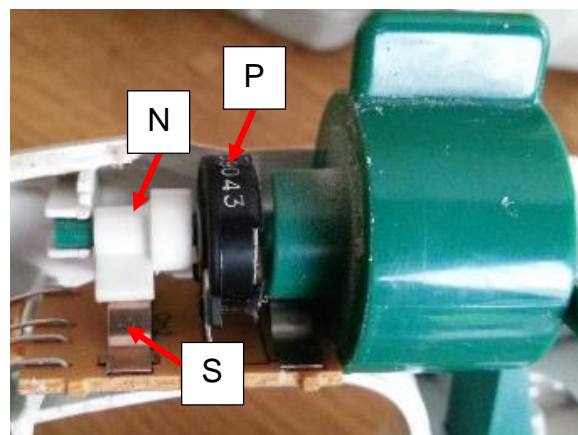
Bei den Rührgeräten 1 bis 5 wird die Drehzahl durch eine Leistungselektronik gesteuert. Der Handschalter, den der Bediener bewegt, ist ein Spritzgussteil. Dieses Kunststoffbauteil besitzt einen bei seiner Herstellung mitgespritzten Stift. Dieser Stift durchdringt im Einbauzustand formschlüssig ein Potentiometer und eine Nocke, in Abbildung 7 mit „P“ und „N“ gekennzeichnet. Der Stift ist an seinem Ende im Gehäuse gegengelagert. Die Drehung des Handschalters bewirkt über den Stift die Verstellung des Potentiometers. Dadurch gibt das Potentiometer der Leistungselektronik die zu erzeugende Drehzahl vor. Die Nocke arbeitet gegen die Federkraft eines Schaltkontakts (in Abbildung 7: „S“). Es handelt sich um denselben Schaltkontakt, welcher mit der Turbo-Taste geschlossen wird. Bei maximaler Drehung des Handschalters ist dieser Kontakt durch die Nocke geschlossen. Maximale Schalterdrehung entspricht dadurch dem Betätigen der Turbo-Taste. Die Turbo-Taste wurde für die Abbildung entfernt, sie überdeckt Nocke und Potentiometer im Einbauzustand.

Abbildung 7: Aufbau Stift, Potentiometer und Nocke

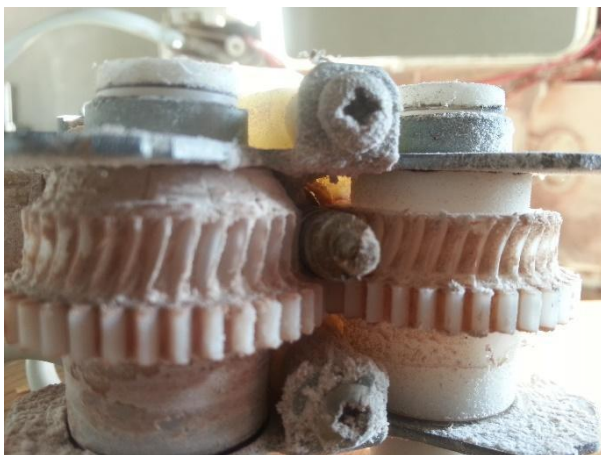
Das Drehmoment des Motors eines Handrührgeräts wird im Allgemeinen über ein Getriebe an die Rührwerkzeuge weitergeleitet. Alle untersuchten Getriebe sind als Schraubradgetriebe ausgeführt. Bei dieser Bauart treibt eine Schneckenwendel Schrägstirnräder an. Diese Wendel ist bei allen Geräten direkt auf die Motorwelle gerollt, eine sinnvolle Funktionsintegration, um Fertigungskosten einzusparen. Die Schnecke gleitet beim Schraubradgetriebe prinzipbedingt über die Zahnflanke des Schrägstirnrads, der Gleitvorgang ist folglich verschleißbehaftet.

Abbildung 8: verschmutzter Antrieb

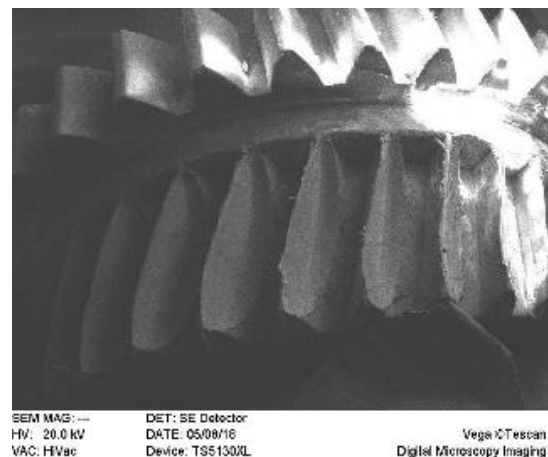
Abbildung 9: Schadensbild am Kunststoff Zahnrad

Der Zahnradwerkstoff der Geräte 5, 7 und der Geräte aus dem Belastungstest wurde durch Infrarotspektroskopie bestimmt. Es wird Polyoxymethylen (POM), ein thermoplastischer Kunststoff, für die untersuchten Zahnräder eingesetzt. POM wird in der VDI 2736 als Zahnradwerkstoff mit günstigen Eigenschaften, wie z.B. einem niedrigen Verschleißkoeffizienten gegenüber Stahl, für Schraubradgetriebe aufgeführt. Um das Verschleißverhalten zu beurteilen, muss das tribologische System als Ganzes betrachtet werden.

Die Rauigkeit der Schnecke sollte möglichst niedrig sein, was die Begutachtung bestätigt. Die auftretende Gleitgeschwindigkeit ergibt sich aus der Anwendung, die Auswirkung auf den Reibwert ist laut der VDI 2736 gering. Die Güte der Schmierung ist, im Besonderen durch den hohen Gleitanteil, von großer Bedeutung. Bei Verlust der Schmierung kommen die Notlaufeigenschaften des Werkstoffs zu tragen. Wird Notlauf allerdings zum Dauerzustand, führt dies, wie in Abbildung 9 zu sehen ist, zum Abtrag des Werkstoffs. Durch Vergleich mit in der VDI 2736 aufgeführten Schadensbildern handelt es sich im vorliegenden Fall wahrscheinlich um eine Kombination aus Anschmelzung und Reibungsverschleiß. Wie auf Abbildung 8 zu sehen ist, ist viel Staub von Backzutaten über die Belüftung in das Gehäuse gesaugt worden. Das Schmierfett wurde verdrängt. Im geschmierten Neuzustand erreichen die Zahnflanken Temperaturen zwischen 35° C und 80° C, wie der Belastungstest zeigt. Ohne Schmierung sind höhere Temperaturen mit lokaler Erweichung des Kunststoffes zu erwarten, dies fördert den Verschleiß. Die Tragfähigkeit unter Volllast geht bei Erweichung verloren, was das Versagen der Zähne begünstigen kann. In erster Linie ist daher das Aufrechterhalten des Schmierfilms die wichtigste Maßnahme für eine lange Lebensdauer. Dies sollte bei der Erstellung des Getriebekonzepts berücksichtigt werden. Durch ein Getriebegehäuse kann Verschmutzung von außen und folglich ein Abwandern des Schmierstoffs verhindert werden.

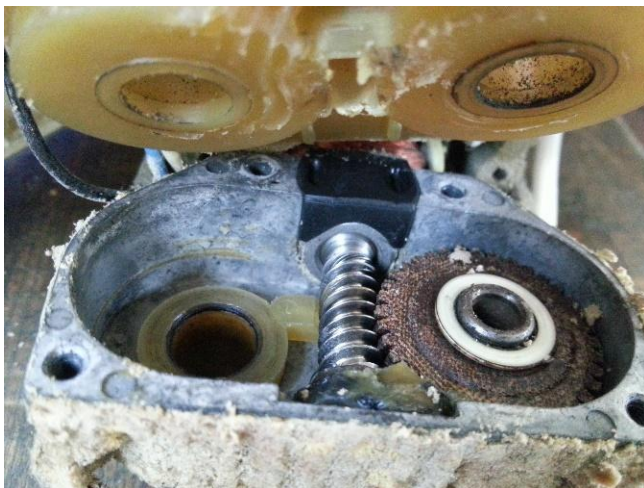
Abbildung 10: Getriebe älterer Bauart mit Gehäuse

Bei dem Vergleich mit älteren Modellen fällt auf, dass im Gegensatz zu späteren Geräten (Tabelle1: Nr. 2 – 8) ein Getriebegehäuse vorhanden ist.

Für die Zahnräder der älteren Geräte wird Hartpapier, ein Verbundwerkstoff aus Phenolharz und Zellstoffgewebe, verwendet. Dieses Material hat einige vorteilhafte Eigenschaften. Phenolharz ist ein Duroplast, Duroplaste sind temperaturunempfindlicher als Thermoplaste wie POM. Das Zellstoffgewebe verstärkt den Werkstoff zusätzlich. Die Technologie, thermoplastische Kunststoffbauteile im Spritzgussverfahren sehr kosteneffizient herzustellen, führte höchstwahrscheinlich zur Verdrängung des Hartpapiers.

Insgesamt ergibt sich durch den Verzicht auf ein Getriebegehäuse zusammen mit temperatursensibleren Zahnrädern ein verschleißanfälligeres Konzept im Vergleich zur Bauart mit Gehäuse und Hartpapier-Zahnrädern. Das Getriebe ist für die Funktion des Handrührgeräts mit all seinen Zubehör Komponenten essentiell notwendig. Eine Einsparung an dieser Stelle setzt die Lebensdauererwartung des gesamten Systems herab. Die Mehrkosten eines Konzepts mit Gehäuse für den Endkunden würden vermutlich durch die gesteigerte Lebensdauer überkompensiert. Auch ohne Veränderung des Zahnradwerkstoffs kann der Verschleißproblematik begegnet werden, indem die entsprechenden Ersatzteile, welche in der Herstellung wenige Cent kosten, schon beim Neukauf beiliegen.

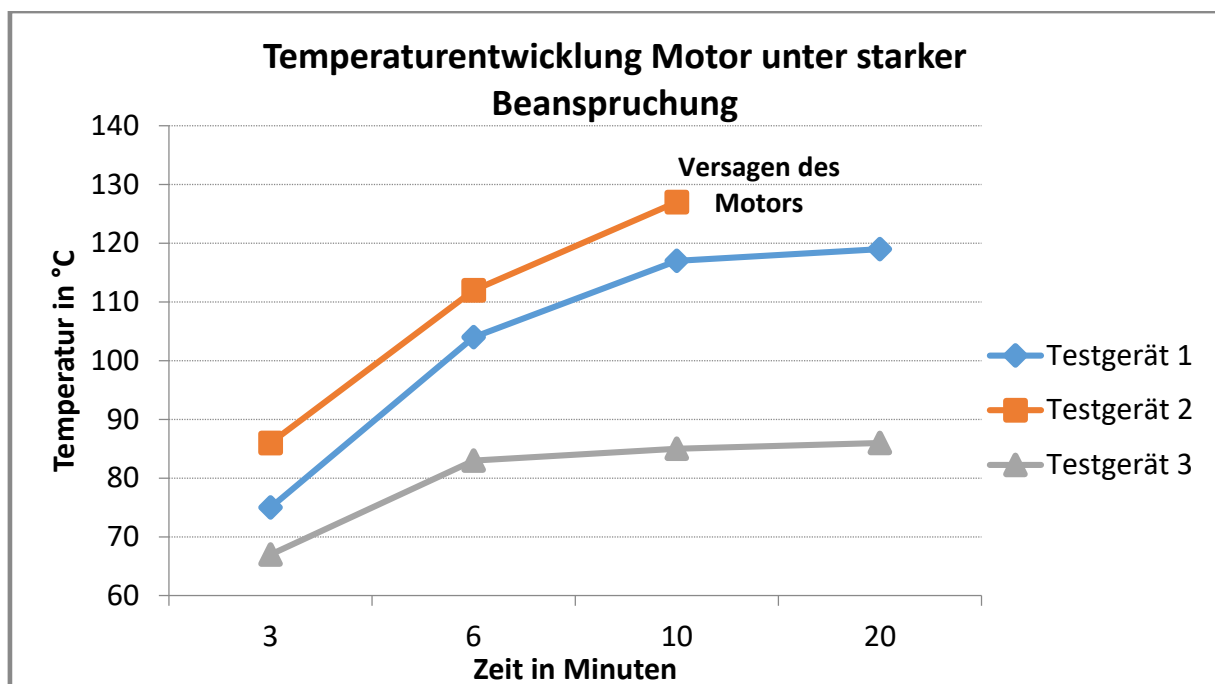
Bei allen Geräten ist festzustellen, dass das Kneten der Teigmenge von 1 kg eine Herausforderung darstellt. Das Testgerät 3 rührt den Teig die geforderten 20 Minuten ohne signifikante Geruchsentwicklung. Der Motor erreicht 85° C. Das Rührgerät ist nach dem Test voll funktionsfähig. Das Testgerät 1 bewältigt den Test, entwickelt dabei jedoch stechenden Geruch und ist voll funktionsfähig. Der Motor erreicht 119° C. Insgesamt entsteht der Eindruck, dass dieses Gerät deutlich überlastet ist. Das teuerste Gerät versagt bereits nach 10 Minuten aufgrund einer durchgebrannten Motorwicklung. Nach 7 Minuten setzte Rauchentwicklung und stechender Geruch ein. Starke Erwärmung war spürbar. Es wurde eine Temperatur von 127° C gemessen.

Diagramm 1: Temperaturentwicklung Motor

Das Diagramm 1 zeigt die unterschiedlichen Temperaturentwicklungen der Motoren. Die Temperatur des Testgerätes 3 (Dreieck) ist die niedrigste, die des Testgerätes 2 (Quadrat) erreicht den höchsten Wert. Dies ist jedoch durch das frühe Versagen beim Testgerät 2 Motor nicht deutlich zu erkennen. Ein direkter Zusammenhang zwischen Motorleistung und Temperaturentwicklung lässt sich aus den gemessenen Werten nicht ableiten.

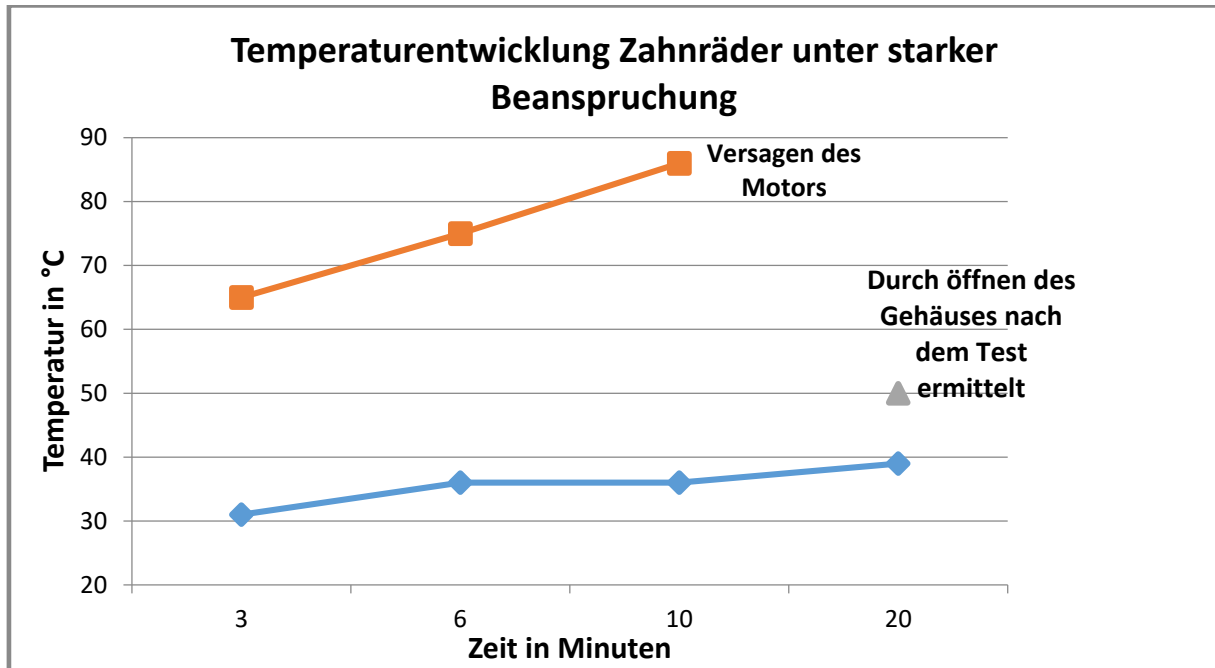
Diagramm 2: Temperaturentwicklung Zahnräder

Diagramm 2 zeigt die Temperaturentwicklung der Zahnräder. Die Temperatur des Testgerätes 1 ist im Vergleich die niedrigste, die des Testgerätes 2 ist die höchste. Während die Temperatur des Testgerätes 2 stark ansteigt, verläuft die Kurve des Testgerätes 1 beinahe waagrecht. Dieser Verlauf ist auf die Lüfter der Geräte zurückzuführen. Das Testgerät 1 saugt über einen verhältnismäßig großen Ventilator direkt vor den Zahnrädern viel Luft an, wodurch die Wärme von Zahnrädern wohl effektiv abgeführt wird. Für die Motorkühlung ist ein zweites Lüfterrad direkt vor dem Motor angeordnet. Die Ventilation schlägt sich allerdings in einer erhöhten Geräuschentwicklung nieder. Das Testgerät 2 demgegenüber verfügt lediglich über ein verhältnismäßig kleines Lüfterrad und erzeugt einen geringen Luftstrom, weshalb nur wenig Wärme aus dem Gehäuse abtransportiert wird.
