FRÜHZEITIGER VERSCHLEISS - WARUM UNSERE PRODUKTE ZU FRÜH KAPUTT GEHEN

SS18-09-BM_FRÜHZEITIGER_VERSCHLEISS_PRODUKT_WIESER-
HÖRMANN

**Hochschule
Augsburg** University of
Applied Sciences

Fakultät für
Maschinenbau und
Verfahrenstechnik

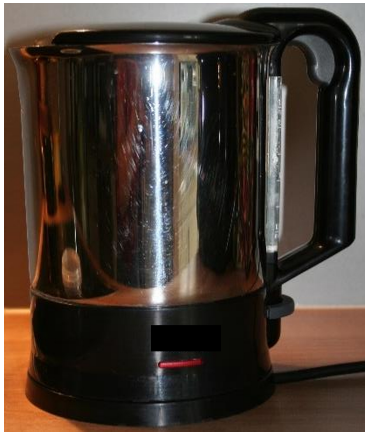
Abbildung 1: Wasserkocher

Der Produktgruppe wurde ein Wasserkocher mit einem Alter von ca. 10 Jahren vorge- stellt. Der Wasserkocher besteht aus einem hochwertigen Topf aus rostfreiem Edel- stahl und einem Kunststoffgehäuse mit integrierter Elektronik. Der Einschalter ist im unteren Bereich des Griffes angebracht. Der Einschalter weist einen Bruch auf. Eine Recherche im Internet-Fachhandel auf Ersatzteile ist negativ verlaufen.

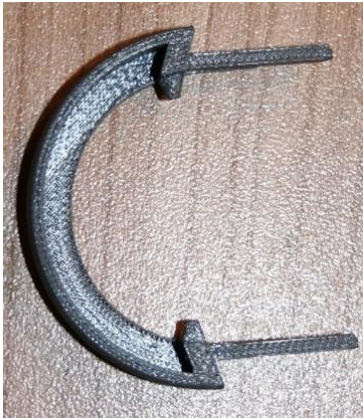
Abbildung 3: 3D gedrucktes Ersatzteil

Der neue Einschalter wird im 3D-Zeichenprogramm Creo modelliert und an der Schwachstelle verbessert. Aus dieser Datei wird mit Hilfe eines 3D-Druckers der neue Einschalter additiv aus Polymilchsäure gefertigt.

Abbildung 3 zeigt den neuen Einschalter und Abbildung 4 stellt diesen im eingebauten Zustand dar. Der Wasserkocher wird nach dem Zusammenbau erfolgreich auf seine Funktion getestet. Der Verdacht geplanter Obsoleszenz liegt nahe, da die Nut im alten Einschalter für den Betrieb nicht notwendig ist. Der Vergleich der beiden Einschalter (Abbildung 5) am offenen Gerät zeigt dies sehr deutlich.

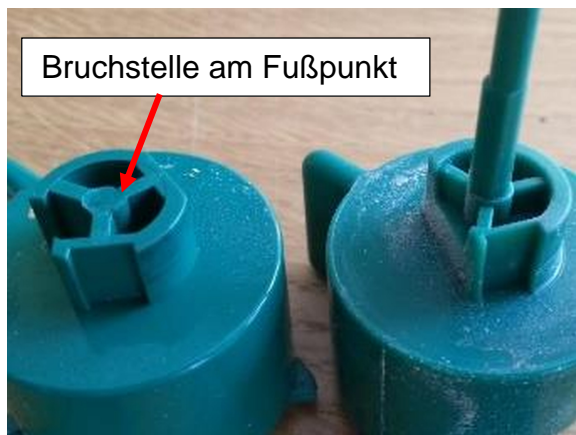
Abbildung 6: Vergleich defekter/intakter Schalter

Bei den untersuchten Rührgeräten 4, 5 und 6 ist dieser Stift an seinem Fußpunkt abgebrochen, was dazu führt, dass das Gerät zwar eingeschaltet, die Drehzahl jedoch nicht mehr verstellt werden kann. Abbildung 6 zeigt den defekten im Vergleich zu einem intakten Schalter. Da die Endlagen des Schalters begrenzt sind, wird ein Gewaltbruch durch den Bediener ausgeschlossen. Der Übergangsbereich vom Stift auf die

drei Stege ist scharfkantig ausgeführt. Eine Maßnahme, um die Kerbwirkung der abrupten Querschnittsänderung zu mindern, ist nicht erkennbar [7]. Das Wissen um die Kerbwirkung erlangt der Maschinenbau-Student bereits im Grundstudium, dennoch scheint dies nicht berücksichtigt. Das Projekt stellt nur eine Momentaufnahme dar, dennoch wurden drei Geräte dieser Baureihe mit dem selben Defekt gefunden.

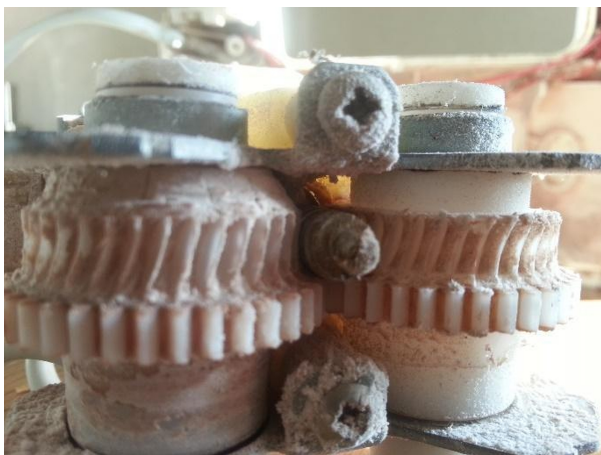
Abbildung 8: verschmutzter Antrieb

Das Drehmoment des Motors eines Handrührgeräts wird im Allgemeinen über ein Getriebe an die Rührwerkzeuge weitergeleitet. Alle untersuchten Getriebe sind als Schraubradgetriebe ausgeführt. Bei dieser Bauart treibt eine Schneckenwendel Schrägstirnräder an. Diese Wendel ist bei allen Geräten direkt auf die Motorwelle gerollt, eine sinnvolle Funktionsintegration, um Fertigungskosten einzusparen. Die Schnecke gleitet beim Schraubradgetriebe prinzipbedingt über die Zahnflanke des Schrägstirnrads, der Gleitvorgang ist folglich verschleißbehaftet.

Die Rauigkeit der Schnecke sollte möglichst niedrig sein, was die Begutachtung bestätigt. Die auftretende Gleitgeschwindigkeit ergibt sich aus der Anwendung, die Auswirkung auf den Reibwert ist laut der VDI 2736 gering. Die Güte der Schmierung ist, im Besonderen durch den hohen Gleitanteil, von großer Bedeutung. Bei Verlust der Schmierung kommen die Notlaufeigenschaften des Werkstoffs zu tragen. Wird Notlauf allerdings zum Dauerzustand, führt dies, wie in Abbildung 9 zu sehen ist, zum Abtrag des Werkstoffs. Durch Vergleich mit in der VDI 2736 aufgeführten Schadensbildern handelt es sich im vorliegenden Fall wahrscheinlich um eine Kombination aus Anschmelzung und Reibungsverschleiß. Wie auf Abbildung 8 zu sehen ist, ist viel Staub von Backzutaten über die Belüftung in das Gehäuse gesaugt worden. Das Schmierfett wurde verdrängt. Im geschmierten Neuzustand erreichen die Zahnflanken Temperaturen zwischen 35° C und 80° C, wie der Belastungstest zeigt. Ohne Schmierung sind höhere Temperaturen mit lokaler Erweichung des Kunststoffes zu erwarten, dies fördert den Verschleiß. Die Tragfähigkeit unter Vollast geht bei Erweichung verloren, was das Versagen der Zähne begünstigen kann. In erster Linie ist daher das Aufrechterhalten des Schmierfilms die wichtigste Maßnahme für eine lange Lebensdauer. Dies sollte bei der Erstellung des Getriebekonzepts berücksichtigt werden. Durch ein Getriebegehäuse kann Verschmutzung von außen und folglich ein Abwandern des Schmierstoffs verhindert werden.

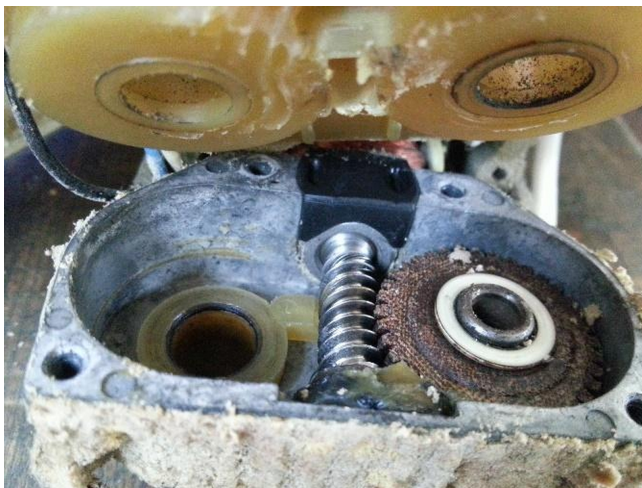
Abbildung 10: Getriebe älterer Bauart mit Gehäuse

Bei dem Vergleich mit älteren Modellen fällt auf, dass im Gegensatz zu späteren Geräten (Tabelle1: Nr. 2 – 8) ein Getriebegehäuse vorhanden ist.

Für die Zahnräder der älteren Geräte wird Hartpapier, ein Verbundwerkstoff aus Phenolharz und Zellstoffgewebe, verwendet. Dieses Material hat einige vorteilhafte Eigenschaften. Phenolharz ist ein Duroplast, Duroplaste sind temperaturunempfindlicher als Thermoplaste wie POM. Das Zellstoffgewebe verstärkt den Werkstoff zusätzlich. Die Technologie, thermoplastische Kunststoffbauteile im Spritzgussverfahren sehr kosteneffizient herzustellen, führte höchstwahrscheinlich zur Verdrängung des Hartpapiers.
