FRÜHZEITIGER VERSCHLEISS - WARUM UNSERE PRODUKTE ZU FRÜH KAPUTT GEHEN

SS18-09-BM_FRÜHZEITIGER_VERSCHLEISS_PRODUKT_WIESER-
HÖRMANN

1 Kurzzusammenfassung

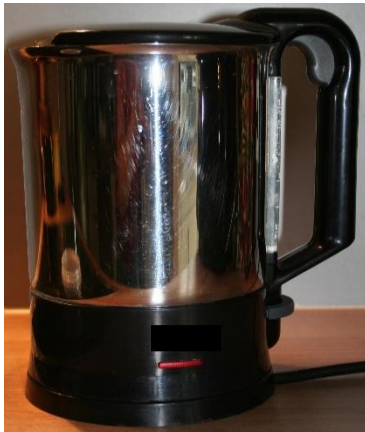
Abbildung 1: Wasserkocher

Der Produktgruppe wurde ein Wasserkocher mit einem Alter von ca. 10 Jahren vorge-
stellt. Der Wasserkocher besteht aus einem hochwertigen Topf aus rostfreiem Edel-
stahl und einem Kunststoffgehäuse mit integrierter Elektronik. Der Einschalter ist im
unteren Bereich des Griffes angebracht. Der Einschalter weist einen Bruch auf. Eine
Recherche im Internet-Fachhandel auf Ersatzteile ist negativ verlaufen.

Zur Behebung des Schadens wird ein 3D-Drucker verwendet.

Der neue Einschalter wird im 3D-Zeichenprogramm Creo modelliert und an der
Schwachstelle verbessert. Aus dieser Datei wird mit Hilfe eines 3D-Druckers der neue
Einschalter additiv aus Polymilchsäure gefertigt.

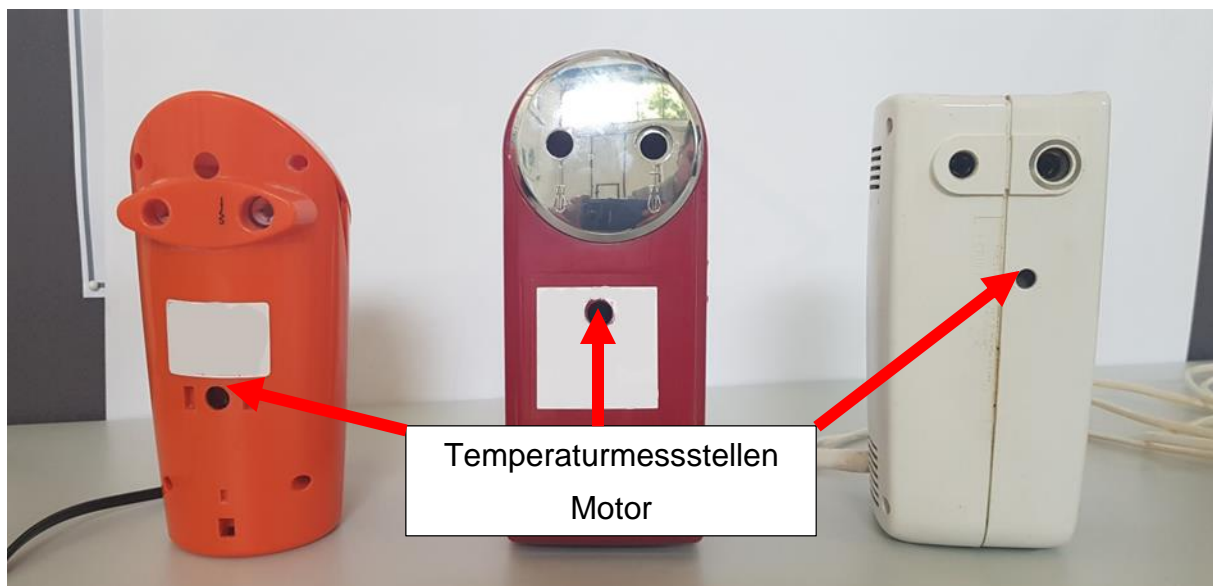
Abbildung 11: Temperaturmessstellen Motor. links Testgerät 1, Mitte Testgerät 2, rechts Testgerät 3

Der Versuch besteht darin, einen Brotteig aus 1 kg Mehl herzustellen, wofür 20 Minuten kneten notwendig sind. Bei den Geräten handelt es sich um Testgerät 1, zum Preis von 14 Euro. Laut Hersteller muss das Gerät nach einer Betriebszeit von 3 Minuten 10 Minuten auskühlen. Weiterhin ist die maximal zu verarbeitende Teigmenge mit 0,5 kg angegeben. Testgerät 2 zum Preis von 100 Euro gewählt. Der Hersteller macht keine Angaben zu Betriebszeit und maximaler Teigmenge. Das dritte Testgerät stammt aus den 1970er-Jahren. Die empfohlene maximale Betriebszeit beträgt 8 Minuten. Es wer-

den Öffnungen im Gehäuse angebracht, um die Temperatur der innenliegenden Bauteile zu erfassen. Die Öffnungen sind zwischen den Messintervallen abgedeckt, um Verfälschung der Messung durch Ventilation zu verhindern.
